ADAM ŚMIGIELSKI

Ostatnie niemieckie pancerniki

*BISMARCK
TIRPITZ*

Wydawnictwo MAGNUM X
Warszawa 1999

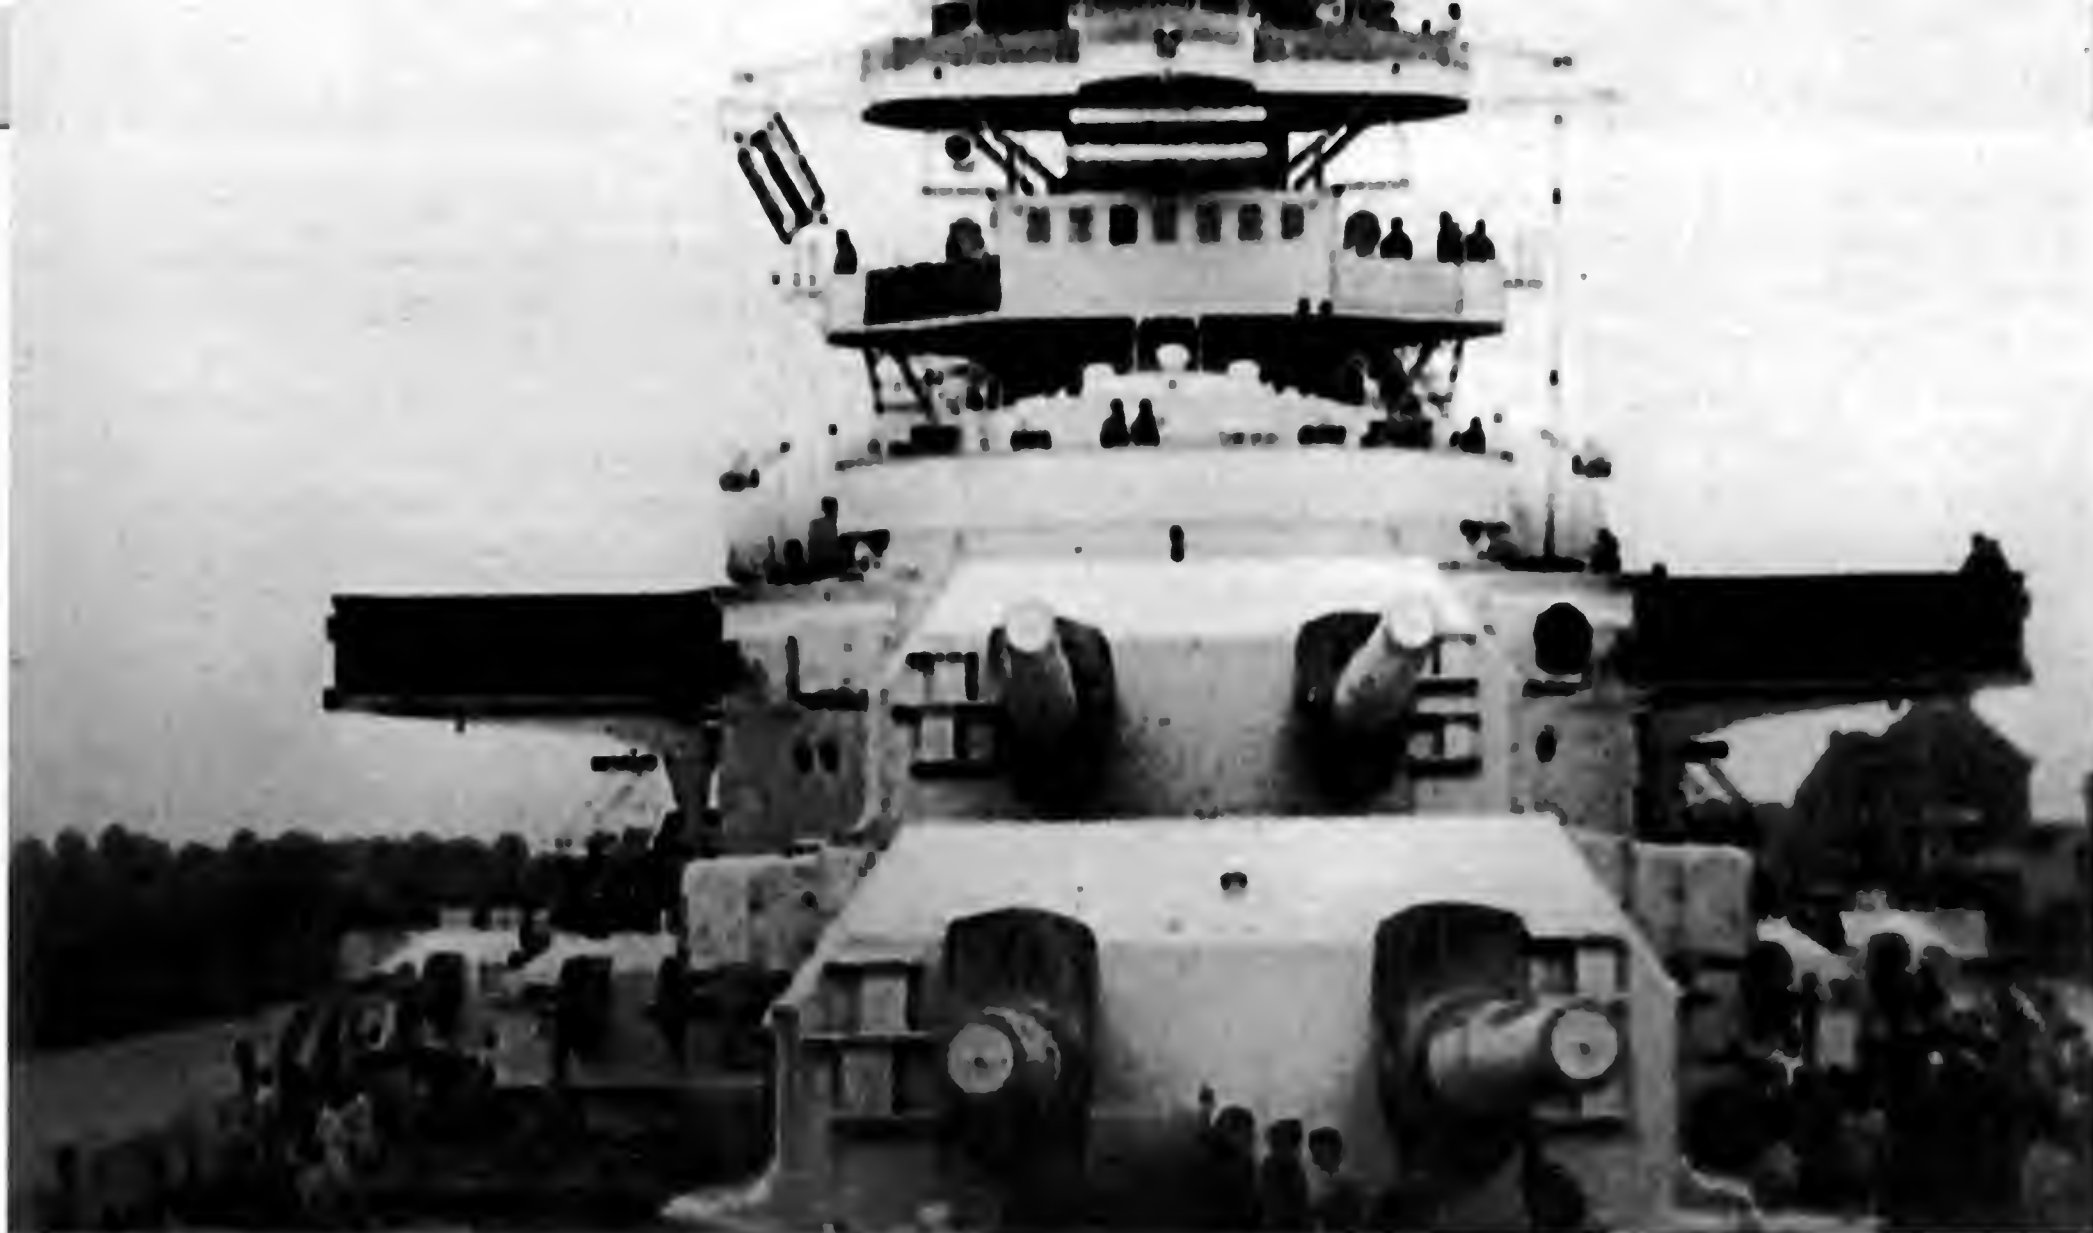
Dziobowe wieże Anton i Bruno artylerii kal. 380 mm na *Bismarcku* we wrześniu 1940 r. podczas przejścia przez Kanał Kiloński.

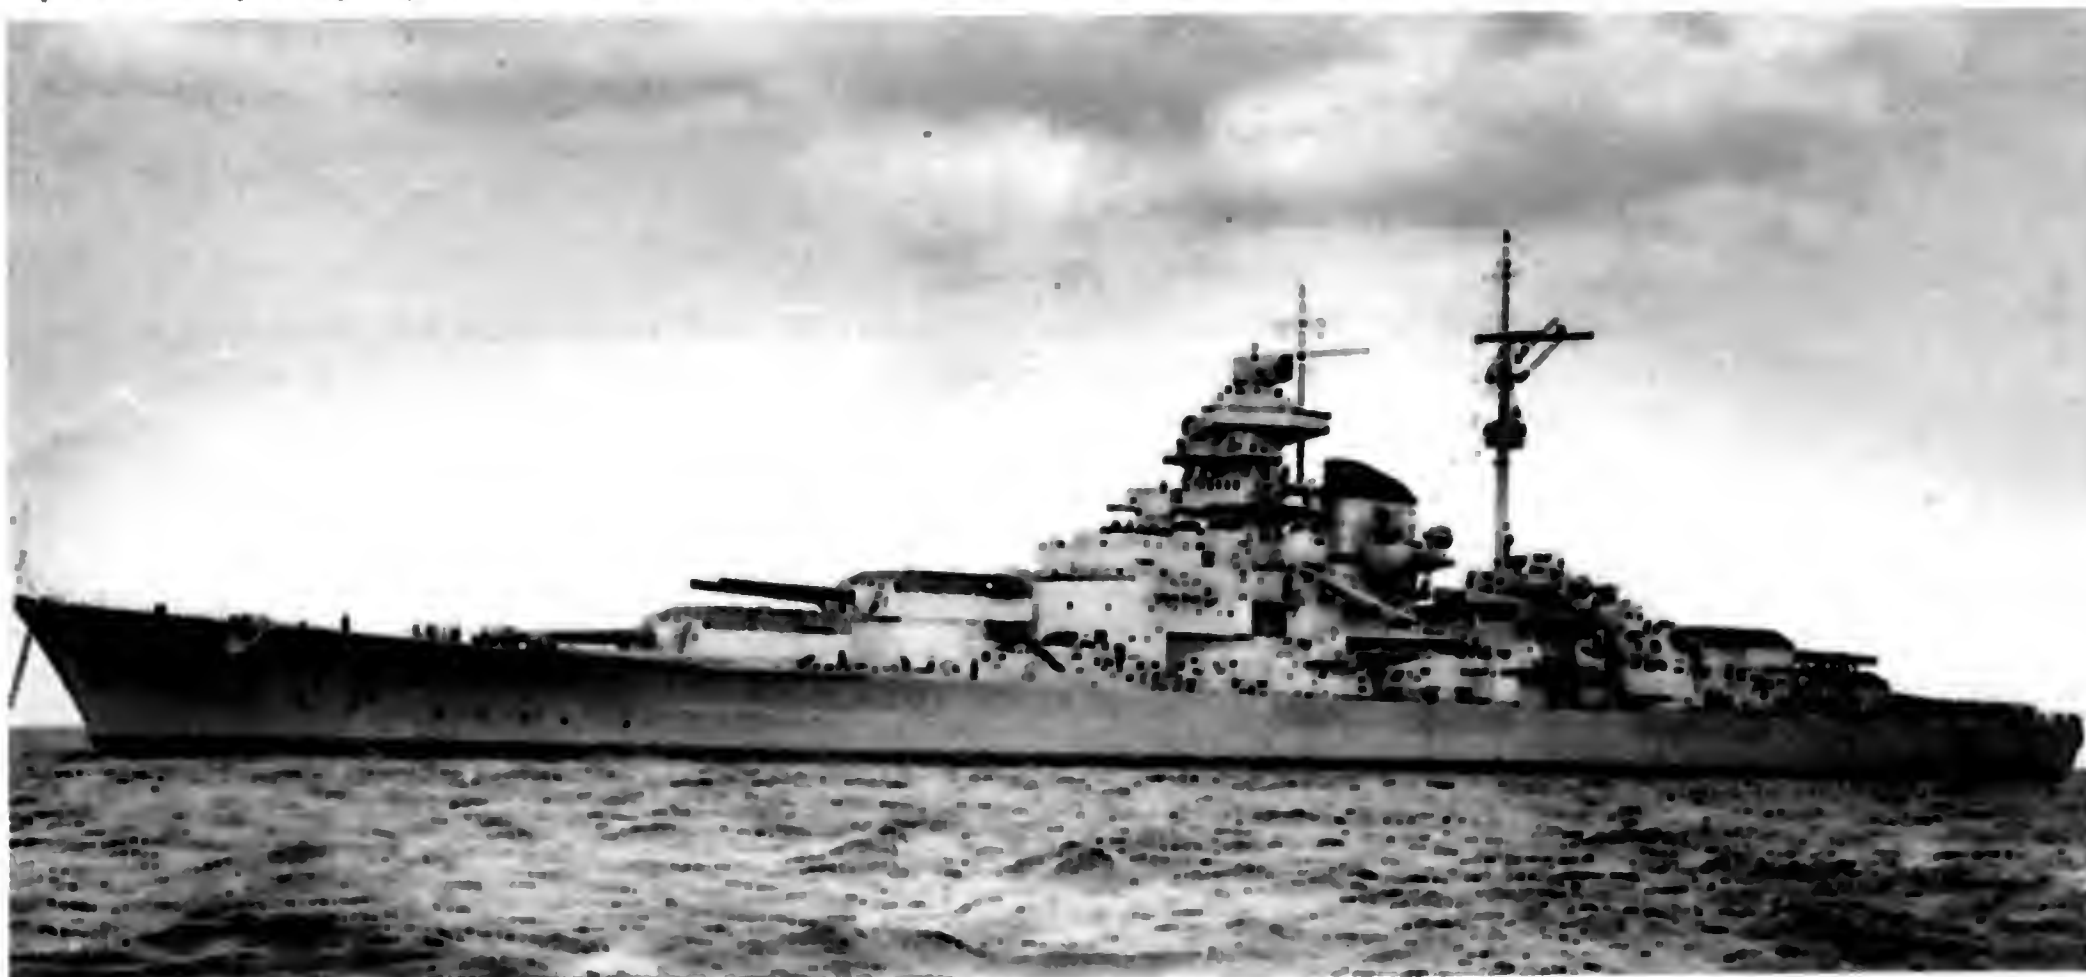
Tirpitz w 1941 r. podczas postoju na redzie. Nadal brak rufowego dalocelownika artylerii głównej. Kapa komina czarna.

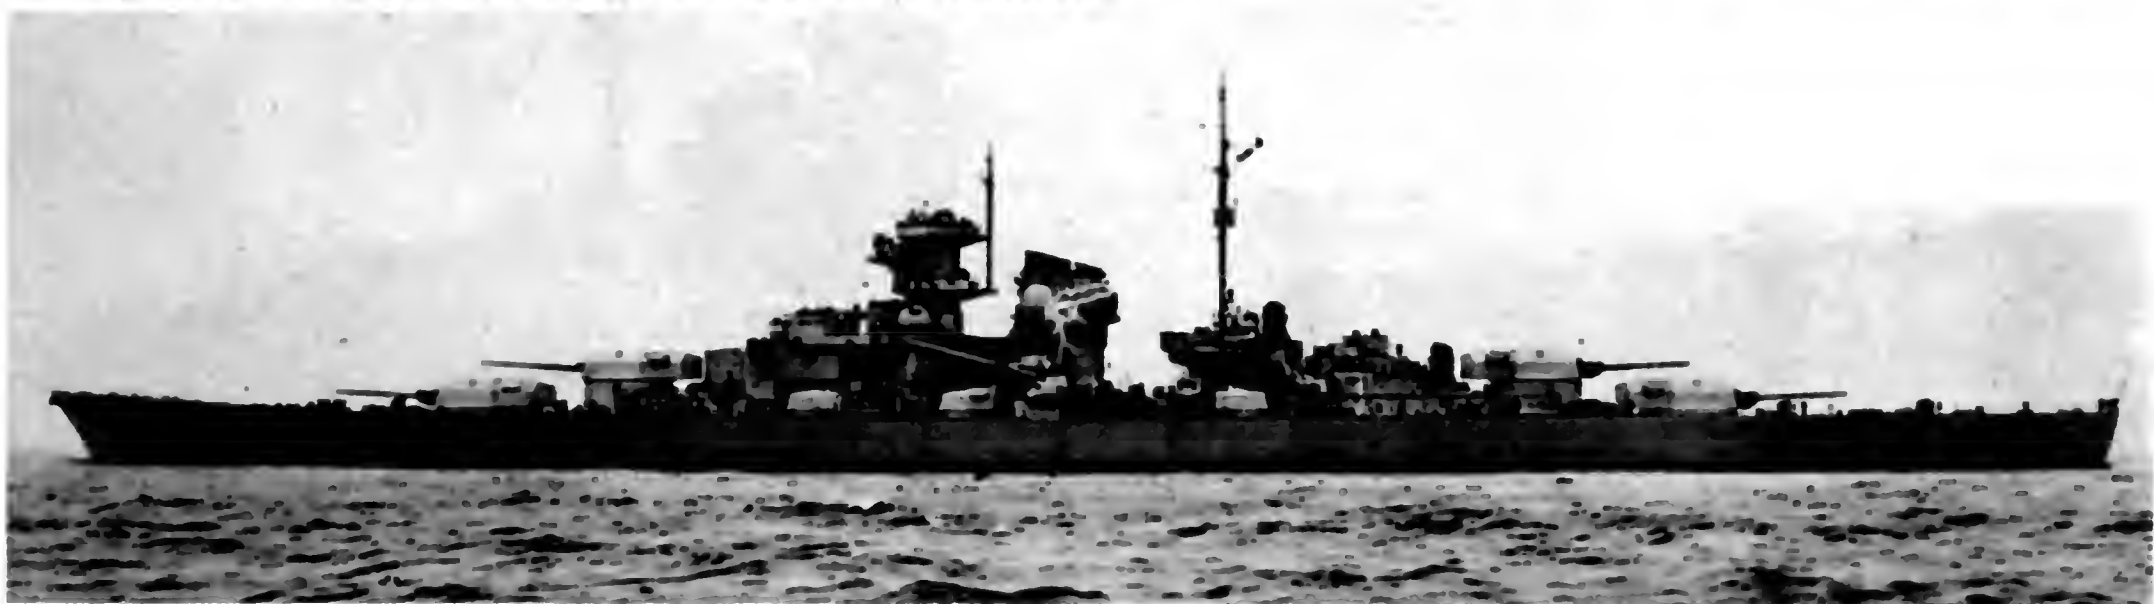
Tirpitz w lutym 1941 r. na redzie Wilhelmshaven na krótko przed wcieleniem do służby. Na okręcie nadal brak wieżyczek dąłocelowników artylerii głównej i rufowego stabilizowanego dąłocelownika typu SL-8 dla artylerii przeciwlótniczej.
